7. SCHODIŠTĚ SE ZAOLENÝMI NÁSTUPY JE NEFUNKCIONALISTICKÉ, ALE FUNKČNÍ.

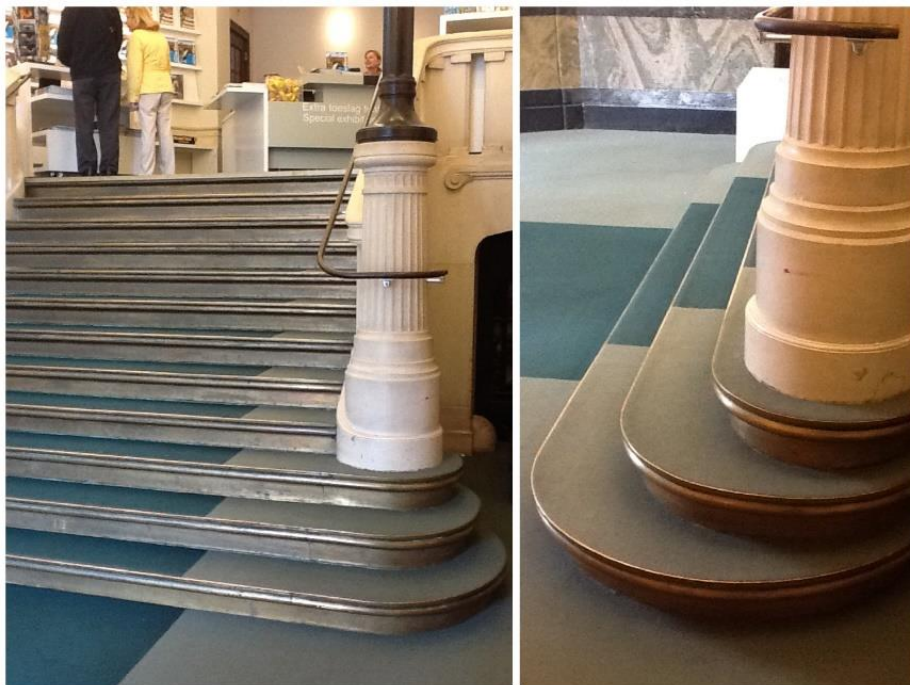
Modernistický stylový idiom vylučoval z čistě estetických důvodů řadu praktických řešení, přestože byla očividně funkční. Příkladem je spodní část tohoto schodiště, na nějž se dá

nastupovat nejenom zepředu, ale i ze strany a zezadu. Zaoblená ukončení tří rozšířených spodních schodů odkazují totiž k předmoderním, stylově barokním řešením schodištních nástupů, a proto se v modernistických, tzv. funkcionalistických, řešeních neobjevují. Tento příklad odmítání zřetelně funkčního řešení ze

stylových, respektive formálních důvodů, naznačuje, proč je oprávněné vidět „funkcionalismus“ v evropské architektuře jako estetické hnutí, kde nešlo o lepší fungování věcí, ale o vzhledovou konformitu s novou abstraktní estetikou modernismu. Skutečný funkcionalismus, ve smyslu systematického soustředění se na funkčnost řešení, by neupřednostňoval, ani nevylučoval žádný typ estetiky, tj. žádnou stylovou polohu. Pouze z hlediska takto chápaného funkcionalismu by i design schodiště, připomínající barokní řešení, mohl být bez problémů označen nejenom jako *funkční*, ale také jako *funkcionalistický*. (Vstup do Muzea Allarda Piersona v Amsterdamu; foto JM.)
